都市河川流域における小さな自然再生による

豊かな海の実現に向けた社会実装

神戸市立工業高等専門学校 都市工学科 教授 宇野宏司

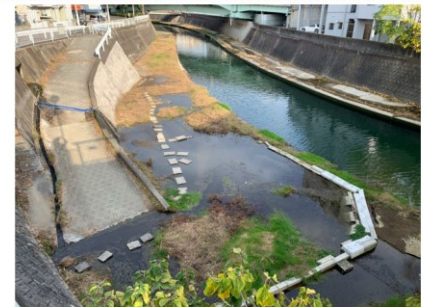
- ・2018年に河口・汽水域の高水敷に、高丸地区からの清水を引き込んでせき止め、ビオトープを構築
- ・メダカ、モクズガニ、ウズムシなどの生物が市街地で観察できる施設を構築しました
- ・2018年のたび重なる大型台風で、水をせき止める境界ブロックが流失したため、7月に補強工事実施
- ・今年度内に兵庫県・神戸土木事務所により、清水を引き込む恒久的な水路建設予定です

2019年の台風でもびくともしなかった改修後のビオトープ（11月）

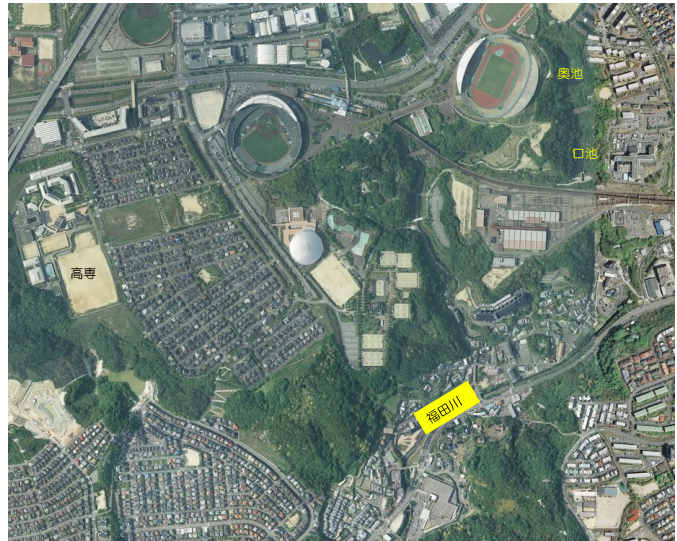
図-4 位置図 (奥池・口池)

福田川上流の奥畑地区に位置する奥池・口池（図-4、図-5）は、西神戸ニュータウン開発に取り残された灌漑用のため池である。神戸市総合運動公園内の管理道路よりアプローチ可能であるが、一般には解放されていないため、ごみ等の流入は極めて少なく良好な自然環境を保っている。両池は、長年地元で耕作を営む住民の手で管理されてきた。田畑等に導かれた用水の余りは、福田川中上流域で本川に流入している。近年は離農化・高齢化が進み、この水源を利用するのは 5 世帯程度となっている。現在は 80 歳を越える地域住民の手によって細々と管理されている状況で、水抜きの機会も年数回に限られている。そのため、落葉落枝が堆積してできた富栄養な底質がため池内にトラップされたまま、下流域や海に流達しないという状況となっている。

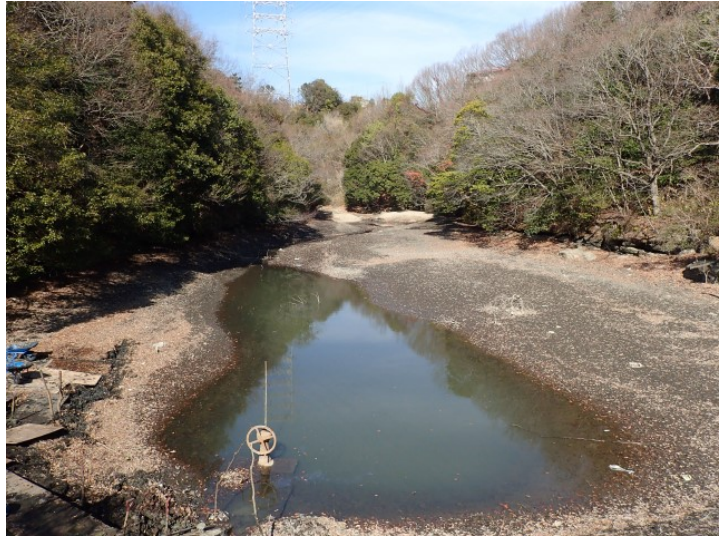
図-7 掻い掘り実施後の奥池

これを陸送して、海域に直接投入することとした。そのために、水利権者の理解と協力のもと、段階的に「水抜き」を行い、さらに「掻い掘り」を実施した(図-7)。この「掻い掘り」で得られた土砂(図-8)を、次節で述べる海域設置コンテナ充填材の一つとした。

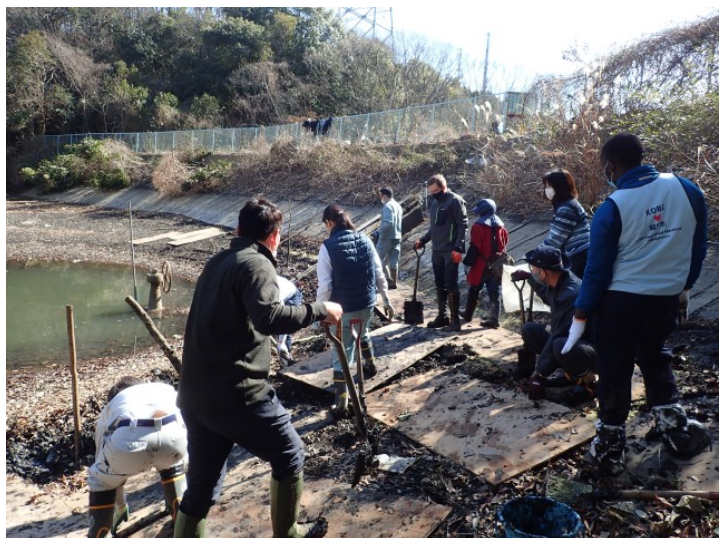
図-9 多様な主体による掻い掘り実施の様子（奥池）

人海戦術的な「掻い掘り」を実施するには、多大なマンパワーを必要とするが今回は、水利権者や流域住民のほか、神戸市内の外国人留学生のボランティアらの手によった(図-9)。欧米ではこうした環境保全に係るボランティア活動に参加することで、大学での履修単位として認められる文化がある。本社会実装を持続可能なものとするためには、今後こうした参画を制度化していくことが重要である。

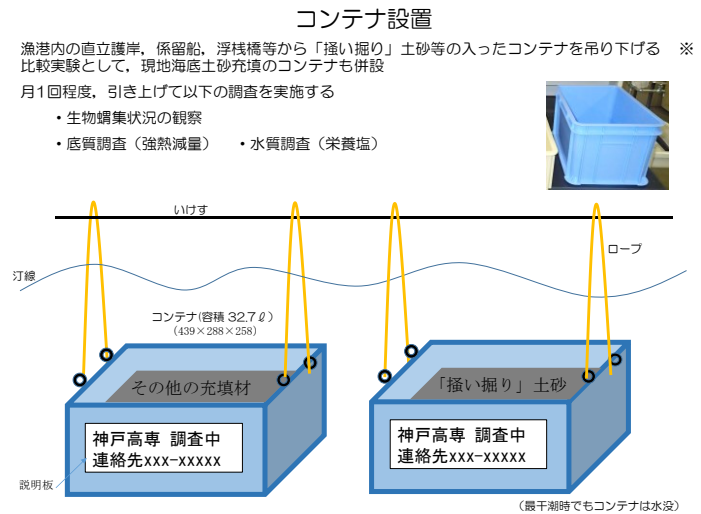
図-10 コンテナ設置のイメージ図

水産資源の回復を目的として、福田川河口に隣接する垂水漁港(図-6 St.3)内のいけすに陸域負荷源を充填したコンテナを吊り下げ(図-10)、コンテナ内充填材の栄養塩等の保持状況や、コンテナ内への生物の蟻集状況等を観察した。

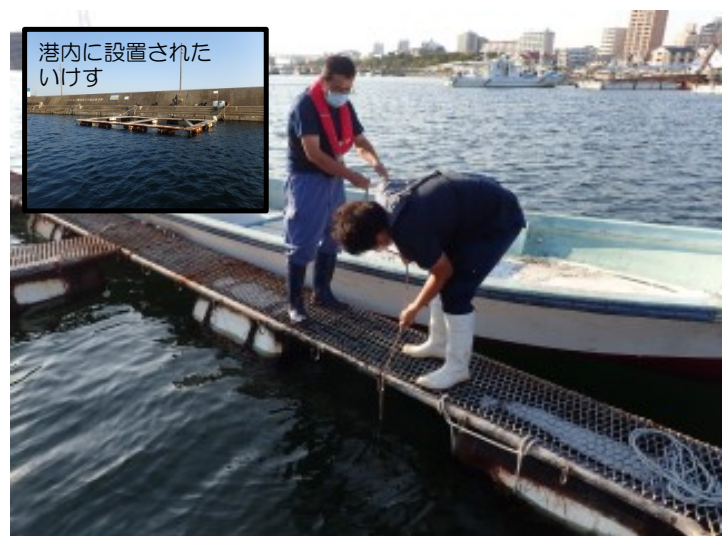
図-12 コンテナ設置の検証の様子

コンテナの設置にあたっては予め、ダミーの川砂を入れた状態で安定するかどうか、充填物が波浪等によって流失することがないか等、設置方法について検討した。当初は、コンテナを完全に着底させての実験も考えたが、短期的には有光層内に設置する方が状況変化を把握しやすいと考え、水面下 3m の位置に吊り下げることとした (図-12)。

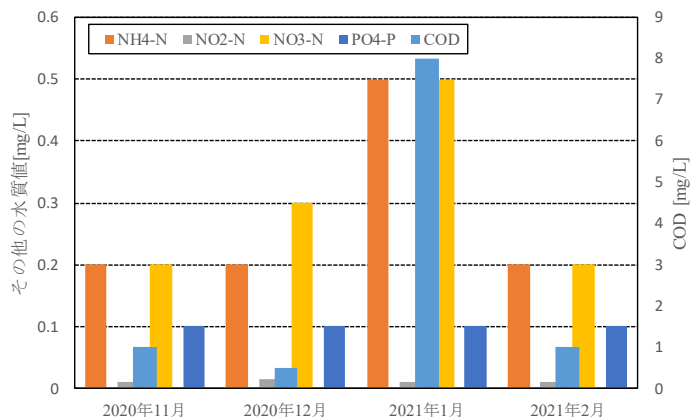
図-15 現場海域における水質の経時変化

図-15に現場海域における水質の経時変化を示す。オーダー的には、公共用水質測定結果と大きく変わらないが、海域にも関わらず、水質変動は大きくなっている。これは隣接する下水処理場からの排水の影響を受けている可能性が考えられる。

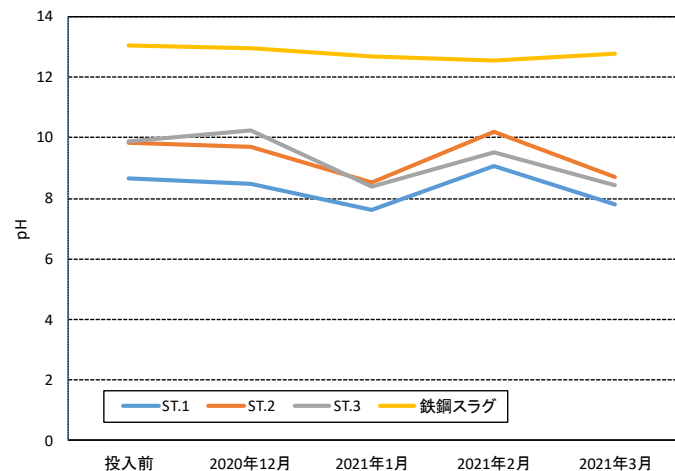
図-17 充填材からの溶出試験結果
(pHの経時変化)

図-17 に充填材からの溶出試験における水質測定結果(pH の経時変化)を示す。鉄鋼スラグ(転炉スラグ)については、他の充填材よりも高アルカリの溶出が認められ、底生生物の生息にはマイナス効果であると考えられる。しかし、この値はいずれもサンプル瓶の中で密閉した実験で得られたものである。宮崎らの報告³⁾によると水の希釈や拡散等の物理的作用、緩衝作用により、現地の底質直上では実験値と同様の pH 値にはならないとされている。現地海域でも、その点は確認されており、現時点で大きな問題はない。一方で、鉄鋼スラグ(転炉スラグ)は、スラグ材に含まれる生石灰(CaO)が水(H₂O)と反応して消石灰(Ca(OH)₂)に変化し硬くなる水硬性²⁾があり(図-18)、底生生物の造巢環境としては他の充填材よりも不向きであるように思われる。
