本報告は「第 21 回 コンクリート構造物の補修，補強，アップグレードシンポジウム」への投稿論文を再編集したものです。

X 線 CT 画像を用いた凍害によるコンクリート表面からの劣化進行メカニズム の解明

近畿大学理工学部 教授 麓 隆行

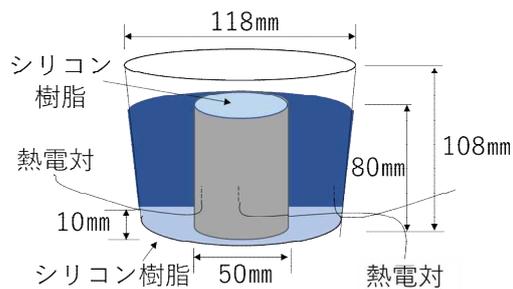
図-1 水中状態の供試体の概要

直径 50mm, 高さ 100mm の供試体を 2 体作製した. 打込み時に, 熱電対を側面から 2 本挿入し, 1 本は供試体側面付近, もう 1 本は供試体中心付近に打込み面から深さ 30mm で配置した. 翌日脱型後, 20℃の水中で養生した. 材齢 33 日に水中から取り出し, 容器高さに合わせて打込み面から 20mm を切断後, 切断面を下にして図-1 のようにプラスチック容器の底面に設置した. 凍結融解時における供試体位置の移動防止を目的に, 容器底部にシリコン樹脂を高さ 10mm まで充填し, 供試体を固定した. 封緘状態で実施する場合, 供試体周囲もシリコン樹脂で覆って封緘状態を再現した. 水中状態で実施する場合, 供試体上面のみシリコン樹脂で覆い, 図-2 のように上面付近まで水を満たした.

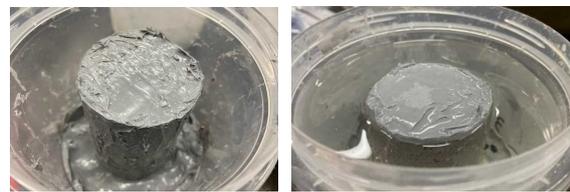
封緘状態

水中状態

図-2 封緘状態と水中状態の供試体の様子

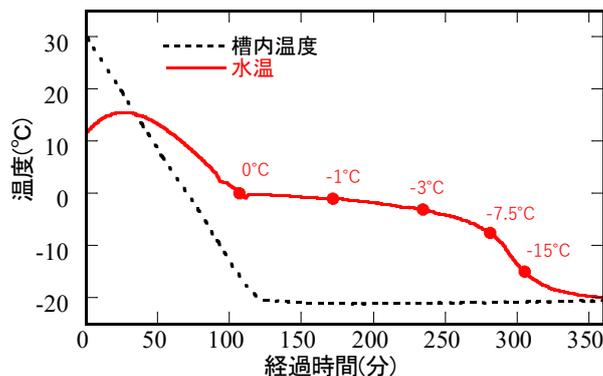
図-3 に, 水温変化の結果を示す. 恒温槽内の温度低下と共に水温も低下した. 107 分で 0℃付近に達し, それ以降, 水温低下が急激に緩やかとなった. 234 分で-3℃となった後, 低下速度が徐々に早くなった. 360 分で-20℃に達した. 以上の結果から, X 線 CT での撮影温度を, 供試体中心部が 0, -1, -3, -7.5 および-15℃とした. また, 1 サイクル目での凍結過程での膨張量は小さいと予想されることから, 10 サイクル目での凍結過程においても同じ温度で撮影を行った.

図-3 恒温槽内での水温変化に関する予備実験結果

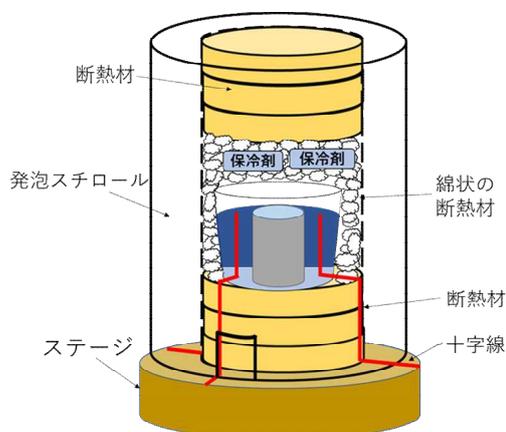
図-4 X線CT撮影時の供試体保温状況

恒温槽内で凍結過程を始めて、供試体中心が所定の温度に達すると槽内温度保持した。取り出した供試体の周囲に図-4 のように断熱材を施し、近畿大学所有の装置⁵⁾を用いて X 線 CT 画像を取得した。図-5 に X 線 CT 装置での撮影の様子を示す。撮影後は再び供試体を恒温槽内に戻し、供試体中心が次の目標温度に達するまで槽内温度を降温させた。なお、恒温槽から供試体を取り出していた時間は平均 40.4 分であり、その間の中心部の温度上昇は 0.4~2.9℃であった。なお、1 と 10 サイクル目の温度サイクルは供試体の撮影時間を除き、他サイクル目とほぼ同じとした。

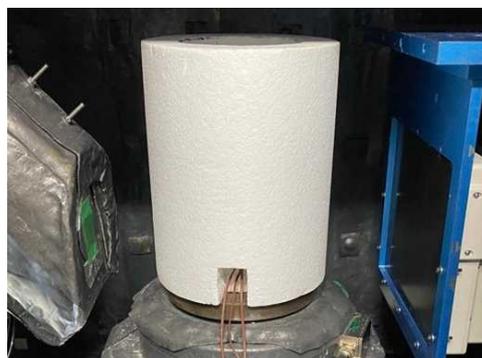
図-5 X線CTでの撮影時の状況

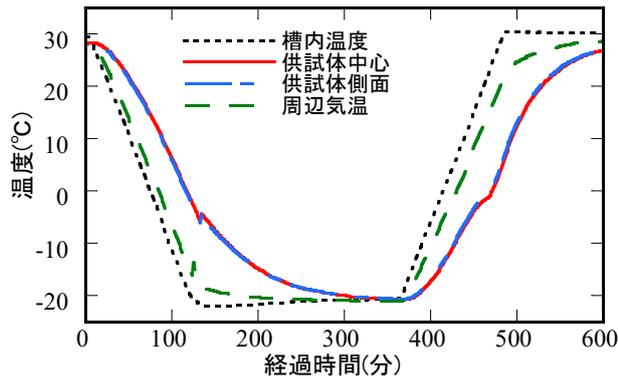
封緘状態の場合、容器内の温度は、槽内の送風循環の影響もあり、やや遅れて恒温槽の温度を追随している。供試体中心の温度は-20℃まで曲線的な低下を示し、温度が一定になる状況はなかった。昇温過程では供試体の中心温度は急速に上昇し、-1℃付近で緩やかになった箇所があった。なお供試体の側面と内部での温度差は極めて小さい。

図-6 封緘状態での供試体内部の温度変化例

図-6 および図-7 に、2 サイクル目の封緘状態および水中状態の供試体内部の温度計測結果を一例として示す。図中には、槽内温度および容器内の供試体周囲の気温および水温についても示している。

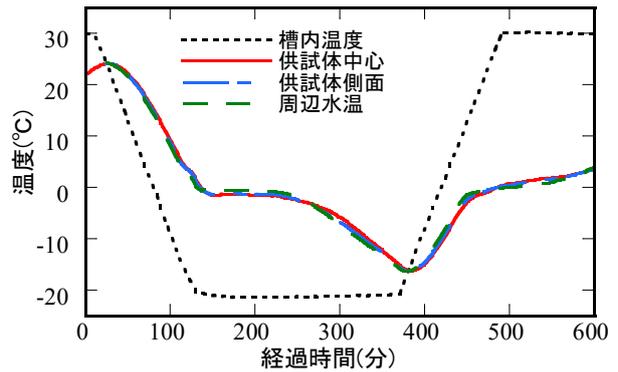
水中状態の場合、槽内の温度とは異なり、容器内の水温は 120 分経過後に図-4 と同様に-0.5℃で 60 分ほど一定となった。その後、緩やかに温度が低下し、220 分を経過すると温度低下速度が徐々に大きくなり、最終的に-18℃まで低下した。昇温過程でも-0.5℃付近で昇温速度が急激に低下した。凍結融解過程の供試体中心や側面の温度は、周辺の水温とほぼ同様に推移した。また供試体の側面と中心との差はほとんどなかった。ただし、凍結過程で一定となる供試体側面や中心の温度は-1.2℃であった。これはイオンを含む自由水の凝固点降下が原因だと考えられる。

図-7 水中状態での供試体内部の温度変化例

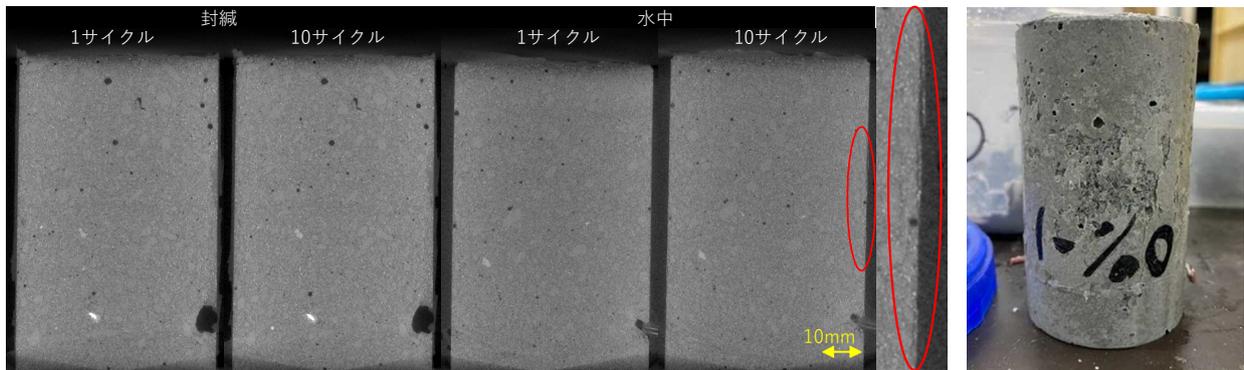
図-8 に、1 および 10 サイクルの凍結過程終了時の中央縦断面画像を示す。封緘状態では、サイクルにかかわらず、ひびわれやスケーリングは見られない。水中状態の場合、1 サイクルでは同様に目立った劣化は見られない。しかし、10 サイクル目には赤線で囲った箇所で剥離が見られた。

図-8 供試体の中央縦断面画像の比較, 赤丸箇所の拡大図と実験終了後の水中状態の供試体表面の様子

また、図-8 の赤丸箇所の拡大図では側面上部で剥離が、また側面中央や下部でひび割れがあった。実験終了後の供試体側面でも剥離が確認された。なお、封緘状態の供試体では全面に樹脂を塗布したため、表面は観察できていない。

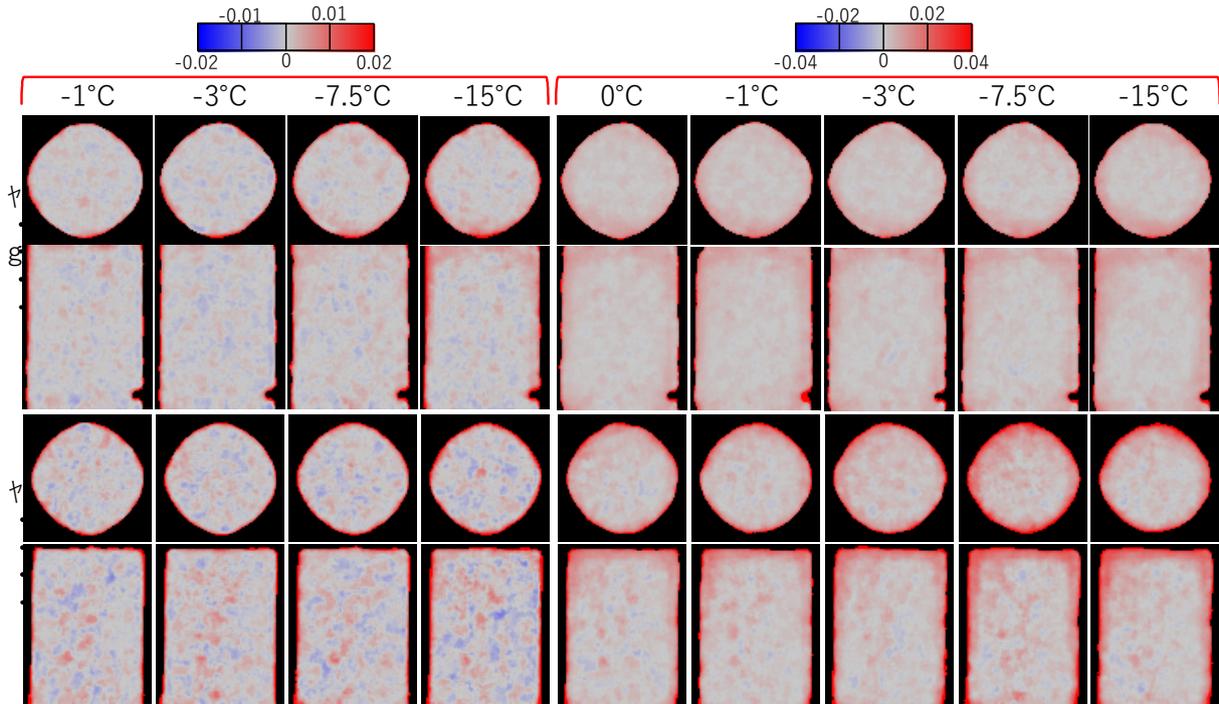
図-9 に、封緘状態と水中状態の供試体について、0°Cを基準にして算出した供試体高さ中央の水平断面の体積ひずみと、供試体の中央縦断面の体積ひずみを示す。また、左4列は1サイクル目、右5列は10サイクル目の結果である。なお、サイクルによりひずみ値の範囲が大きく異なるため、凡例の範囲も異なる表記とした。凡例の正值(赤)は膨張を、負値(青)は収縮を示す。

封緘状態において、1サイクル目では-1°Cの時点で供試体表面付近や内部で小さな体積ひずみが一部で生じていた。-7.5°Cになると膨張を示す赤色の箇所が、特に側面や上端部付近で内部方向に広がった。-15°Cになると、側面での体積ひずみ値がさらに大きくなり、その範囲は表面から3~9mmとなった。10サイクル目の体積ひずみでは、0°Cにおいて、1サイクル目の-15°Cと同様の範囲で膨張が見られた。その後、-3°Cまで変化はほぼ見られないが、-7.5°C、そして-15°Cと中心温度が低下すると側面から12mm程度まで膨張範囲が広がった。

水中状態において、-1°Cの時点で封緘状態と同様の範囲で、より大きな体積ひずみが生じていた。-3°Cでは明確な変化はなかったが、-7.5°C、そして-15°Cと内部温度が低下すると、側面や上端面からわずかに内部へと膨張する範囲が広がった。なお、水中状態の体積ひずみ値は、封緘状態に比べて大きく、膨張する範囲は側面付近に集中していた。なお、本実験では収縮を示す箇所に骨材やペーストが多い等の明確な傾向は見られなかった。10サイクル目の結果では、0°Cにおいて、1サイクル目と異なり供試体上部で広範囲に大きな膨張が生じていた。-7.5°Cや-15°Cで体積ひずみ値の増加が見られ、その範囲は表面から10mm程度の範囲まで広がった。

1 サイクル目 10 サイクル目
 図-9 供試体高さ中央の水平断面および中央縦断面での体積ひずみ
 (上段は封緘状態, 下段は水中状態)

- 1) 封緘状態では、-3°C以下で凍結による膨張が明確となり、-7.5°C以下で体積膨張が顕著となる箇所が生じた。その箇所は、-15°Cで表層から 3~9mm の範囲で、ひずみ値 0.002~0.008 であった。10 サイクルの繰り返しで範囲は 12mm ほどに、ひずみ値も 2 倍程度に増加した。これは表面からの凍結が要因ではないかと考えられる。
- 2) 内部のひずみ値は封緘状態よりも広範囲の膨張および圧縮ひずみ値を示した。温度低下により表面近傍で体積ひずみが生じるが、供試体全体に生じる体積変化は小さい。10 サイクル後の表面近傍のひずみ値は 0.015 以上と大きいのが、膨張範囲は表面から 10mm 程度だった。これは、周囲の水が、供試体内部より先に凍結膨張を生じたためだと考えられる。

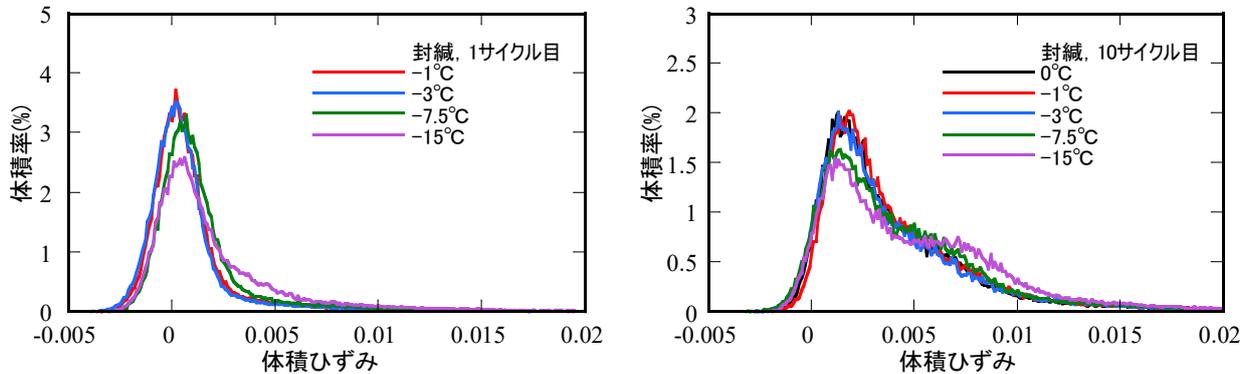
封緘状態の供試体内部の体積ひずみ分布では、1 サイクル目の-1°Cと-3°Cにおける体積ひずみ分布はほぼ一致したが、-7.5°Cでは、分布が膨張側（右側）にシフトし、全体的に体積膨張が生じたと考えられる。さらに-15°Cになると、特に 0.002～0.008 のひずみ値の体積率が増加した。一方、10 サイクル目の 0°Cでは、供試体内部はほぼ膨張を示し、主に 0.001 と 0.006 を中央とする 2 つのひずみ値の範囲が存在した。-3°Cまでは 0°Cと同じ分布だが、-7.5°Cでひずみ値 0.004～0.008 が増加した。-15°Cでは、ひずみ値 0.006～0.012 で体積率が顕著に増加した。

1 サイクル目 10 サイクル目
 図-10 1 サイクル目および 10 サイクルの封緘状態の供試体内の体積ひずみ

図-10～11 に、1 および 10 サイクルの凍結過程の供試体内部の体積ひずみの頻度分布を示す。

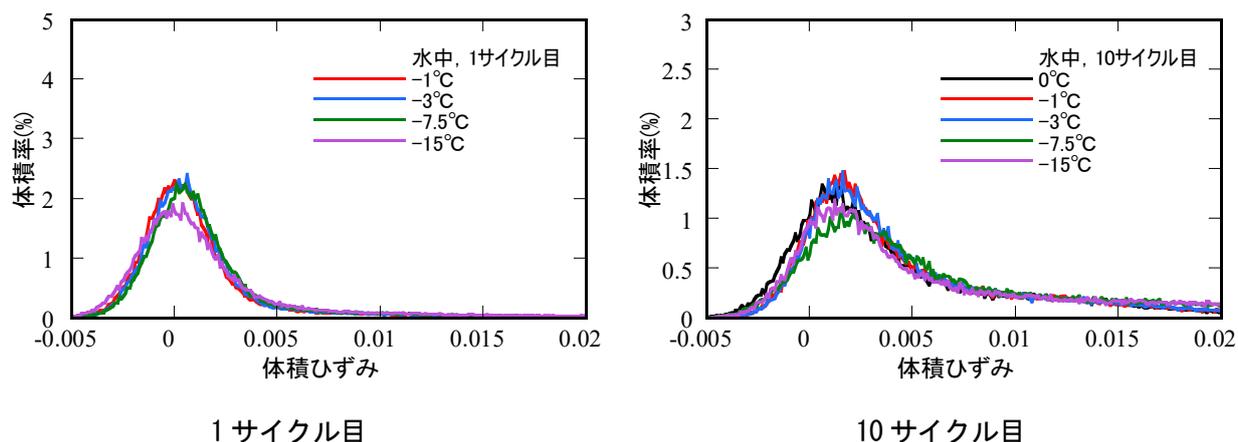
水中状態の供試体内部の体積ひずみ分布では、-1°Cの時から、同じ温度の封緘状態に比べると、体積ひずみの範囲が広がった。-7.5°Cまでの降温により、少しずつ膨張側（右側）にシフトし、全体的

図-11 1 サイクル目および 10 サイクル目の水中状態の供試体内の体積ひずみ

に一定の膨張が生じた。-15°Cになると、読み取りにくいだが、0.004 以上の広範囲で体積率がわずかに増加していた。一方、10 サイクル目の-1°Cでは、1 サイクル目比べて全体的に膨張し、ひずみ値の範囲が広がった。-7.5°Cへの温度低下により 0.005~0.008 の範囲で体積ひずみがわずかに増加し、-15°Cとなるとひずみ値 0.015 以上の体積率の増加が顕著であった。
