# IoT センシングによる橋梁のインテリジェント化に関する研究

立命館大学理工学部 准教授 川崎佑磨

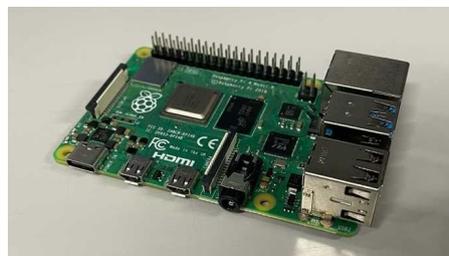
写真-1 Raspberry Pi

IoT センサには、写真-1 に示す Raspberry Pi を使用した。Raspberry Pi は、1 枚の基板の上に最小限の CPU や入出力インターフェース、コネクタが搭載されている数千円で購入可能なイギリスのラズベリーパイ財団によって教育用に開発されたシングルボードコンピュータである。RaspberryPi 用の OS である Raspbian を microSD カードにインストールし、RaspberryPi に microSD カードを挿入し、Wi-Fi に接続することで、普段使用しているコンピューターと同様に、ネットサーフィンや音楽鑑賞をすることができる。本研究では、Raspbian を使用し、Wi-Fi 環境でのネットワークの設定を行った。さらに、ひずみ検出のために、写真-2 に示す Raspberry Pi 用高精度 A/D 変換モジュールである ADpi Pro を使用した。ADpi Pro は、OS から容易に操作が可能な専用のソフトウェア

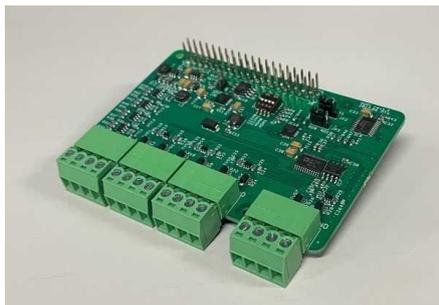
写真-2 ADPi Pro

環境が提供されており、高精度のアナログ電圧を Raspberry Pi で計測できる。また、OS 側から電源の ON と OFF が可能な外部出力端子を搭載しており、OS 側からセンサを測定時だけ ON にすることで、消費電力を削減することができる。Raspberry Pi と ADPi Pro を接続し、写真-3 に示すシステムを作製した。また、これらを Wi-Fi に接続することで、遠隔での操作やインターネットに接続することができる。写真-4 に示すデータ通信端末の USB ドングルを Raspberry Pi の USB に接続することで、Wi-Fi に接続した。本研究では、非 Wi-Fi 環境で計測を行い、実験の後に得られたデータを Wi-Fi 環境で Windows のパソコンに送信し、データを取得した。

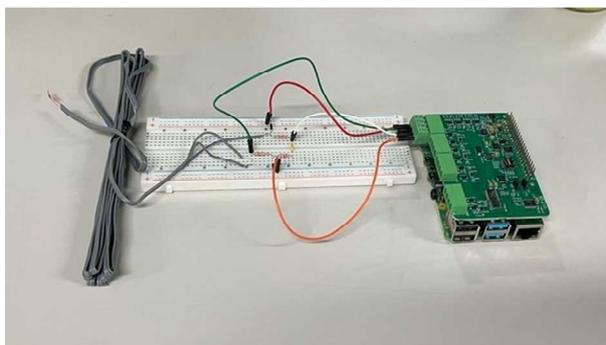
写真-5 鋼材用 I 型ひずみゲージの接続

本研究では、鋼桁のひずみを計測するために鉄筋用ひずみゲージ、コンクリート表面のひび割れ幅の変動を計測するためにπ型ひずみゲージを使用した。I 型ひずみゲージと Raspberry Pi の接続の様子を写真-5 に、π型ひずみゲージと Raspberry Pi の接続の様子を写真-6 に示す。

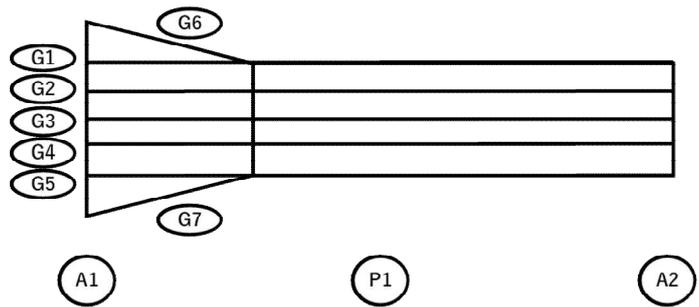
図-1 O 橋の平面図

本研究では、基礎的研究の対象として群馬県の O 橋をモデルに計測実験を行った。O 橋の設計条件を表-1 に示す。また、図-1 に O 橋の平面図、図-2 に O 橋の立面図を示す。測定項目を表-2 に示す。RC 床版の下面のひび割れ進展の計測にπ型ひずみゲージを取り付けて、鋼桁の温度収縮の計測に G4 の主桁に鋼板用のひずみゲージを取り付けて計測した。計測頻度は、1 時間当たり 1 データとした。鋼板用ひずみゲージ、π型ひずみ、コンテナボックスの設置箇所を図-3 に示す。π型ひずみゲージは歩道側と橋梁中央側の 2 箇所に橋軸直角方向のひび割れを対象に設置した。鋼材用ひずみゲージは G4 の主桁に橋軸方向に設置した。電力の供給には太陽光発電を利用した。太陽光パネルは図-1 の G6、G7 の欄干に落下防止対策を施して設置した。ここで、野外での計測を行うため、Raspberry Pi などの IoT センシングに必要な機器類は、全て防水のコンテナボックス内に収納した。写真-7 にコンテナボックスの内部の様子を示す。コンテナボックスには、IoT センサ、電源供給用のバッテリー、太陽光発電に使用するチャージコントローラーを収納し、盗難対策として、コンテナボックスと

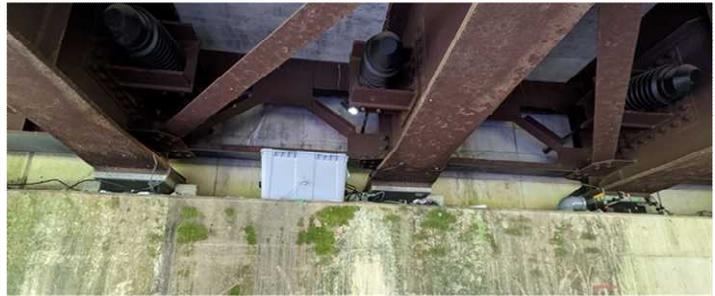
写真-8 コンテナボックス設置箇所の様子

蓋を南京錠で施錠した。コンテナボックスの設置の様子を写真-8 に示す。IoT センサは、雨水や湿気から守るため、タッパーに入れて収納した。

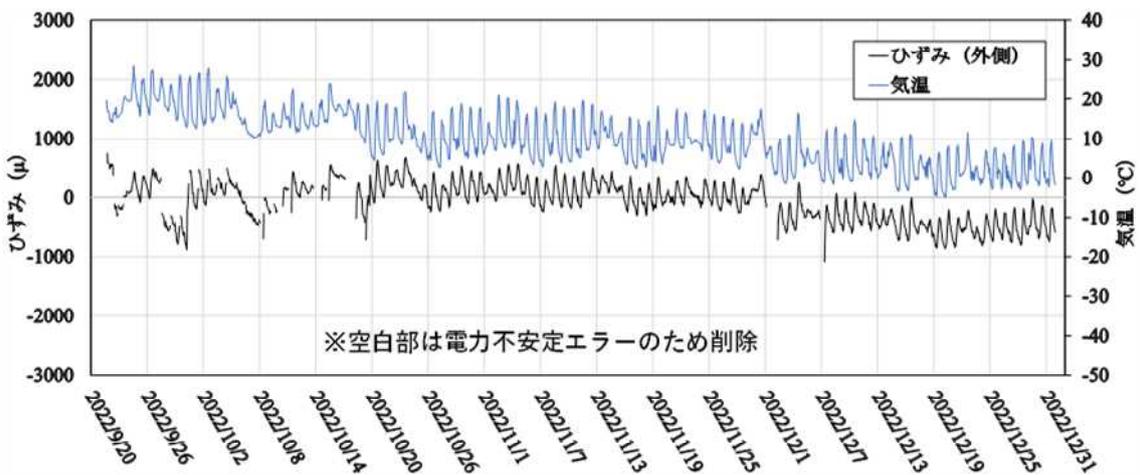
図-4 鋼桁ひずみの挙動

図-4, 図-5 に実橋梁で得られた鋼板ひずみのデータおよび $\pi$ 型ひずみのデータを示す。なお, 図-4, 図-5 の空白部分は, 日射量が少なく太陽光パネルによる電力供給が少なくなり, 電力が不安定のため

め計測できていない、あるいは計測値が明らかに異なっているなどのデータをエラー値として削除している。鋼板のひずみゲージは2箇所設置しているが、鋼板中央側のデータは接続不良によってデータの取得が不十分であり削除した。また、 $\pi$ 型ひずみでは、IoT センサ内のプログラムに不備があり、図-5 のようにプログラム変更前と変更後を結果として表している。図-4 より、鋼桁のひずみ値は、気温に応じて変動していることがわかった。なお、この気温は対象橋梁の直近にある気象台のデータを気象庁から取得して表示した。このことから、鋼桁のひずみ変動をIoT センシングで長期間モニタリングすることができた。しかし、ひずみの変動はある程度確認できたが、ひずみ値の整合性についてはまだ課題を残している。この点については、今後、室内実験などで精査していきたい。なお、ひずみ値の誤差は、ひずみをIoT センシングで計測するためのブリッジ回路をブレッドボードに抵抗線を差し込む形式で作成していることが大きな要因と考えている。そのため、今後はブレッドボードではなく、ひずみゲージの導線と抵抗線などをハンダ付けすることで漏電対策を行う、あるいは既存製品のブリッジ回路は比較的安価（メーカーにもよるが約1万5千円程度）を使用するなどの対策を検討している。

本研究では、IoT センシングによる橋梁のインテリジェント化を進める上で、重要となる IoT センシングによるひずみの検出を目的として、実橋を対象に約3か月間のモニタリングデータを検証した。その結果、鋼桁ひずみのデータが、気温に応じて変動する挙動が検出できた。このことから、実橋かつ自然エネルギーによるIoT センシングにおいても、ひずみを検出できる可能性がわかった。しかし、鋼桁ひずみの値に関しては、室内実験で使用されるデータロガーのひずみ値との対比から整合性の合わないケースを一部確認しており、実用化には信頼性が低いと考えられる。そのため、今後はIoT センシングのシステムも含めて、誤差を少なくすることができる方法を検討していく。π型ひずみゲージによるひび割れ幅は、コンクリート床版の観察状況に合致する計測データが得られた。また、IoT センシングによるひび割れ幅の変動は、室内実験でも整合性が合うことを別途確認しており、実橋のモニタリング対象として問題ないと思われる。

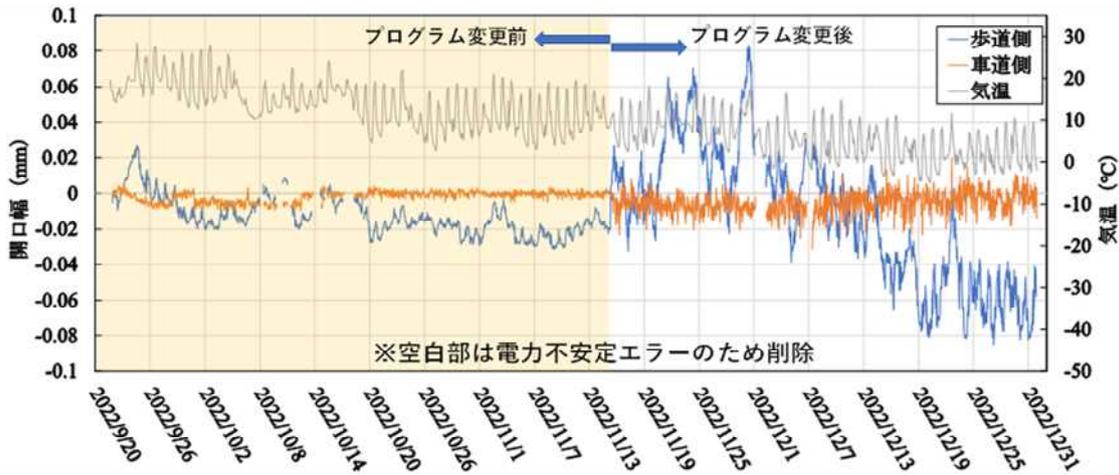
図-5 コンクリート床版のひび割れ開口幅の挙動

$\pi$ 型ひずみの歩道側と車道側の結果では、橋梁の拡幅部の影響によって振動が伝わりやすい歩道側のひび割れ幅の変動が大きくなることが予測された。図-5 より、ひび割れ幅の変動は、車道側に比べて歩道側が大きく、計測前に想定していた通りの結果が得られた。歩道側のひび割れ幅は車道側のひ

ひび割れ幅よりも 0.05mm 小さいが、エフロッセンスが多くひび割れから析出しており、橋面上の水がコンクリート床版内を貫通していると推察される。これは、コンクリート床版内の鉄筋腐食などコンクリート部および鋼桁部の劣化に影響する。そのため、ひび割れ幅の変動をモニタリングすることで、ひび割れの進展を遠隔で確認することが可能である。なお、 $\pi$ 型ひび割れの値に関しては、実験室レベルの RC 梁載荷試験結果で計測値の整合性を検証し、誤差はほとんどなく検出可能であることを確認している。図-6 に対象橋梁付近の観照データにより、日照時間と IoT センサの電力不安定による計測欠損箇所の関係を示す。図-6 より、日照時間の少ない 10 月 12 日から 10 月 19 日の期間に電力不安定となることが多かった。日照時間の比較的多い期間である 10 月 20 日から 12 月 1 日では、電力不安定とならなかった。このことから、電力の不安定については、自然エネルギーを太陽光だけでなく風力発電やその他の発電を検討する必要があると考えている。特に、大雨などの洪水被害をモニタリングすることを検討する場合には、太陽光による発電は期待できない。したがって、様々な環境要因でも計測可能なシステムを今後も実橋を通じて検討していく。なお、今回の研究で利用した IoT センサを作成するために購入した物品の総額は約 18 万円程度であり、1 システム当たり 9 万円でデータ取得できた。しかし、使用した Raspberry Pi は、通常であれば約 8 千円であるが、半導体不足の影響から約 3 万 3 千円まで高騰していた。半導体不足の影響が緩和されれば、本研究における 1 システム当たりのコストも低下する。

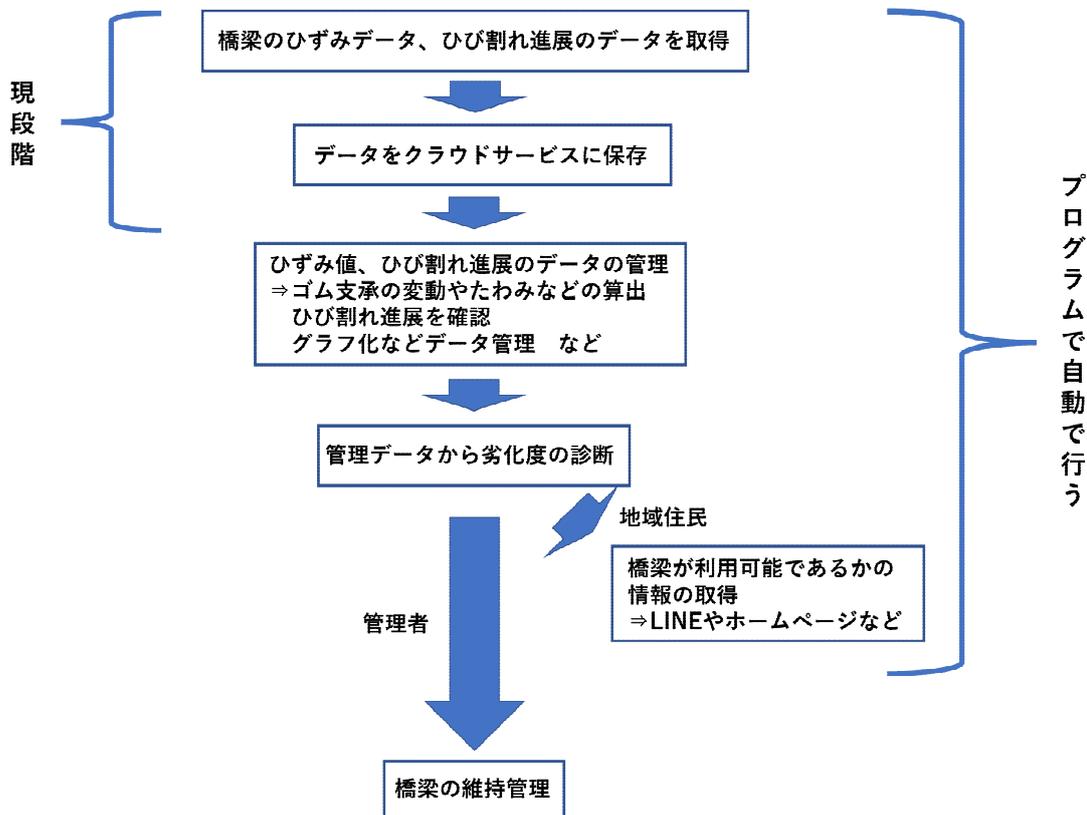
図-7 IoT センシングで得られたデータの活用イメージ

当初、ひずみ計測機器類の一部メーカーからもIoT センシングによるひずみの計測は困難であると指摘を受けていた。しかし、本研究の検討から、一部の計測値の信頼性には課題が残ったが、自然エネルギーのみで3か月超のモニタリングにより、ひずみ変動を計測することができた。今後は、ひずみ値の整合性を確認して計測システムのアップグレードを進める。また、自然エネルギーとして太陽光だけではなく、他の自然エネルギー（例えば、風力、水力など）の活用も検討する。IoT センシングで得られたデータの活用イメージについて図-7 に示す。橋梁のインテリジェント化に向けて、IoT センシングで計測された物理量を、維持管理や損傷評価にどのように活かすか、具体的な検討を進める予定である。2023年3月末現在、既に立命館大学びわこくさつキャンパスの所在地である滋賀県からIoT センサ設置およびモニタリングが可能な対象橋梁のデータを取得している。上記に記載した課題は、今後は近畿圏内の橋梁を対象に検討を進めて、近畿圏内の市区町村の橋梁（特に財源が厳しい市区町村）の維持管理などに実用できるシステム開発に繋げていきたい。
