車載型電磁波レーダによる道路橋 RC 床版内部の 劣化損傷識別に関する判定手法の構築

神戸市公立大学法人神戸市立工業高等専門学校
都市工学科 教授 伊原 茂

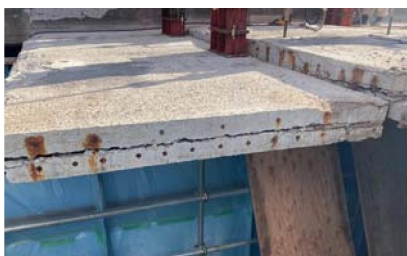
写真-1 RC床版内部の水平ひび割れ

現在、道路橋では5年に1回の定期点検が義務化されている中、交通荷重を支える RC 床版の点検においては、RC 床版下面側からの接近目視点検が一般的である。一方、RC 床版上面側からの点検は、交通規制を伴うことから、広範囲にわたる点検は極めて困難であり、RC 床版上面側の内部劣化損傷状況の把握が十分できていないのが現状である。その結果、近年、車両走行性に影響を与える可能性のある舗装損傷箇所において RC 内部の水平ひび割れ（写真-1）や RC 床版上面の土砂化（写真-2）が多く報告されている。1960 年代以降の高度経済成長期に建設された都市高速道路等の道路橋 RC 床版は、厚さが 200mm を下回るものが多く、RC 床版下面側に縦桁、全面鋼板等による補強が実施されてきたが、現在、更新（造り替え）の時期を迎えている。しかし、莫大な費用と時間を要するため、更新は容易に実施することはできない。このような状況下において、RC 床版の長寿命化を図るためには、的確な点検・診断技術が急務な課題である。

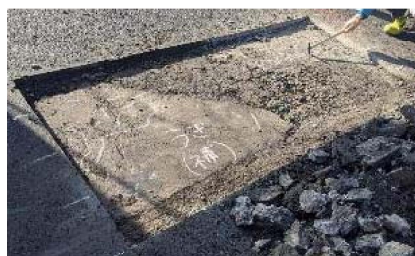
写真-2 RC床版上面の土砂化

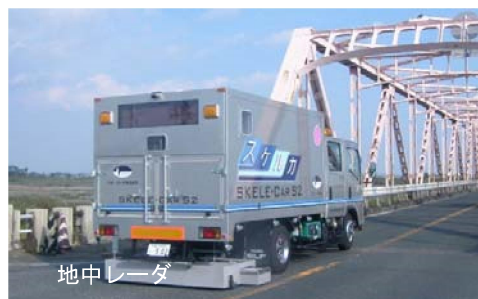
写真-3 電磁波レーダを搭載した計測車両

本研究では、写真-3 に示すような電磁波レーダを搭載した車両を用いて、交通規制を行うことなく車道を走行することにより、RC 床版上面側内部に発生する水平ひび割れと土砂化を識別判定できる手法を構築することを目的とする。具体的には、水平ひび割れ、土砂化に関して、模擬損傷を入れた供試体を作製し、電磁波レーダを用いて反射波形の違いに着目して分析評価し、損傷を識別判定できる分析手法を構築することをめざす。

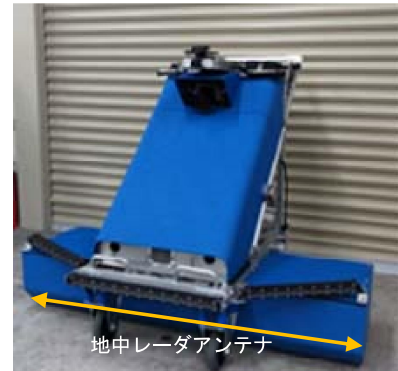
写真-4 手押し型電磁波レーダ

か実験で検証する。本研究では、車載型電磁波レーダとして地中レーダの適用を考えており、その計測原理は、図-1 に示すとおりである。送信された電磁波は、誘電率、導電率等の電気的特性の異なる物質の境界で反射波を生じる性質を利用して、その反射波を解析することにより物質内部の探査を行うものである。アンテナ部から送信される電磁波（送信波）が物質中を伝搬し、比誘電率の異なる物質の境界で反射が生じるため、その反射波をアンテナ部で受信して、送信してから受信されるまでの時間差で反射が生じた深さを求めることができる。また、地中レーダを搭載した計測車両を用いる代わりに、車載型と同性能の写真-4 および表-1 に示す手押し型電磁波レーダを用いることとした。また、比較検証のため、鉄筋探査等の構造物点検で使用される写真-5 および表-2 に示すハンディ型電磁波レーダを用いて計測し、測定機器による損傷検知能力の違いについて検証する。

項目	仕様	
調査速度	5km/h	
データ取得間隔	1cm～	
探査幅	路面下空洞	1.0m
	舗装・橋梁	0.9m
探査深度	約 1.0m

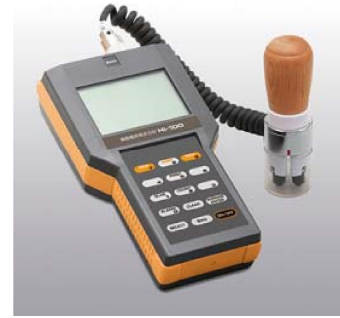
写真-6 電気抵抗式水分計¹⁾

チロールを使用した。土砂化は、粗骨材だけの場合と細骨材と粗骨材を質量比 3 : 2 でブレンドした場合の 2 ケースとした。粗骨材は、厚さ 30mm のコンクリート平板をハンマーで砕いて 1 辺が 30mm 程度のもを選別し、細骨材は市販の約 4mm~9mm 混合の砕石を使用した。湿潤状態の設定については、防水シートを用いて厚さ 60mm のコンクリート平板の半分である 30mm まで水張り状態をつくり、1 週間その状態を継続した。コンクリート平板の表面乾燥および湿潤状態に関しては、写真-6 に示す床版防水工用に開発された電気抵抗式水分計（含水率 6%以下）を用いて、コンクリート平板のカウント値を測定し、図-10 に示す関係に基づいて確認した。写真-7~写真-12 に現場供試体設置状況および計測状況を示す。

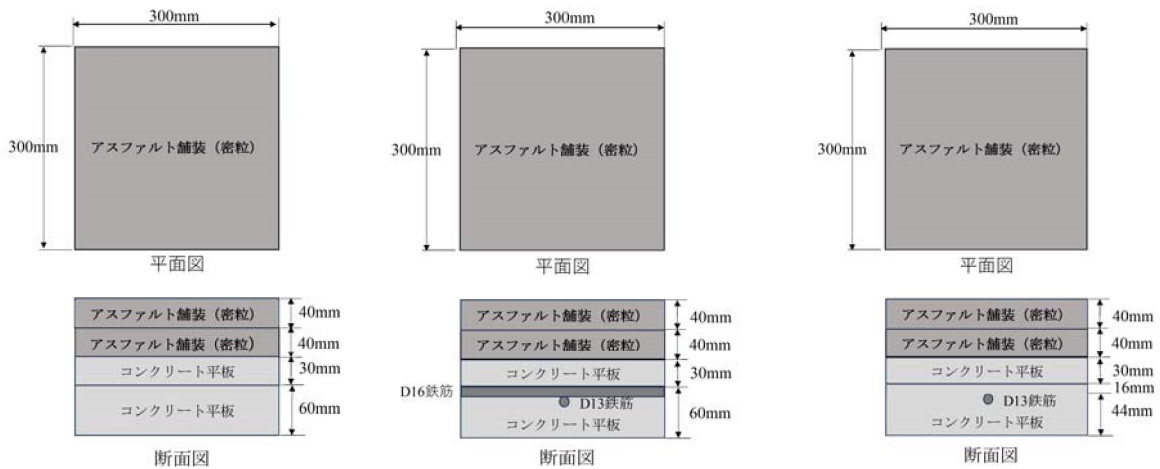
図-3 鉄筋なし (Type①)

図-4 2方向鉄筋あり (Type ②)

図-5 配力鉄筋あり (Type ③)

図-2～図-9 に供試体概要図を示す。図-3～図-5, 図-7, 図-9 は、計測方向に対して直角方向の断面図である。なお、供試体の平面寸法は、供試体端部における反射波の影響および信号の安定性を踏まえ、端部から 200mm 程度を影響範囲と考え、幅 900mm, 計測方向に 1200mm とした。実験ケースは、表-3 に示すとおりである。RC 床版の水分状態については、表面乾燥と湿潤に分けて上側鉄筋に沿って発生する水平ひび割れの高さを変えたり、かぶり部分（30mm）の土砂化の材料構成を変えたりして供試体を作製した。

供試体の断面構成としては、数多くのケースを比較的容易に実施できるように、平面寸法 300mm×300mm, 厚さ 40mm の舗装体（表層と基層ともに密粒 13mm）, 厚さ 30mm と 60mm のコンクリート平板（強度：27N/mm²）は、接着させずに積み重ねて設置した。また、水平ひび割れを模擬するために、空隙 15mm の場合を除いて、平面寸法 50mm×50mm, 比誘電率が約 2 のポリカーボネード製の板を厚さ 60mm のコンクリート平板上の各ブロックの四隅に設置して高さを調整し、空隙 15mm の場合は、発泡ス

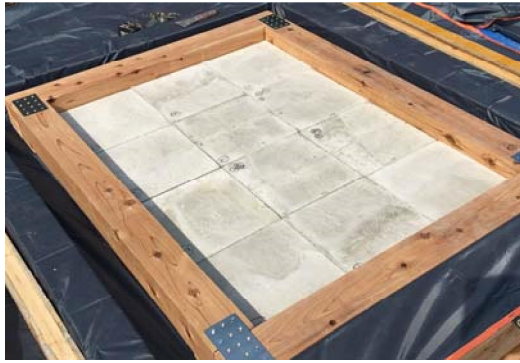
写真-7 コンクリート平板の設置状況

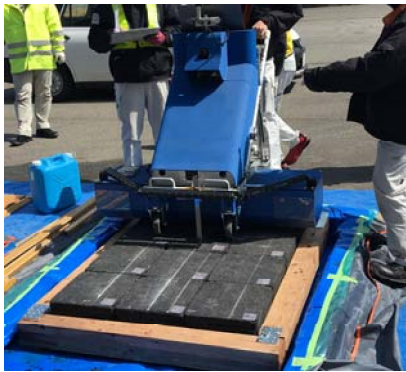
写真-11 手押し型電磁波レーダの計測状況

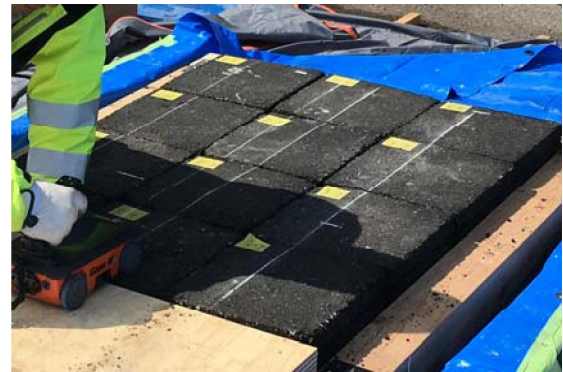
写真-12 ハンディ型電磁波レーダの計測状況

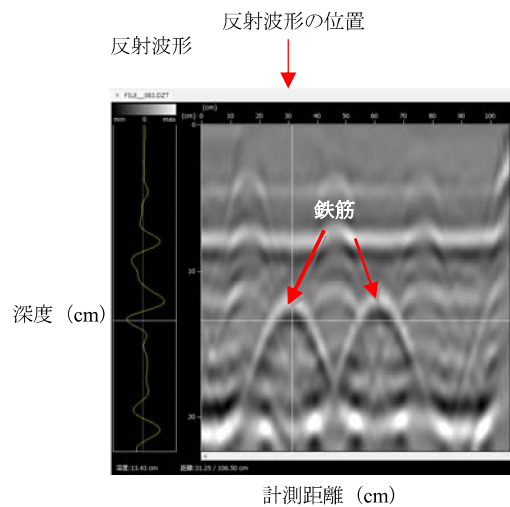
図-11 ハンディ型電磁波レーダの測定画面

図-11 は、ハンディ型電磁波レーダによる測定画像の一例である。反射波形は+側が白色、-側が黒色とし、波形の大きさに応じて色付けされる。比誘電率が低い鉄筋は白色、比誘電率が低い空気層は黒色で表示される。図-12～図-21 に実験ケースの中で代表的な主鉄筋位置における深度方向の反射波形と測線下における画像を示す。なお、コンクリートの比誘電率は 5 とした。舗装部分 (80mm) とコンクリート板の境界は、反射波形が大きく変化している位置であり、明確に特定することができた。主鉄筋の検知は可能であるが、その下に位置する配力鉄筋については、反射波形が見られず、検知することはできなかった。水平ひび割れは、空隙 2mm の場合において検知が可能であることが判明した。それよりも小さい 0.5mm, 1.0mm の場合、反射波形および画像に変化が見られないことから識別は困難であると考えられる。次に、土砂化については、反射波形および画像が他のケースと比べて著しく異なる状況が見られた。粗骨材のみの場合と粗骨材および細骨材をブレンドした場合の違いは見られなかった。また、模擬した土砂化はかぶり厚さ 30mm の範囲であるが、土砂化の深さまでは検知ができなかった。どのケースにおいても、表面乾燥と湿潤では目立った違いは見られなかった。

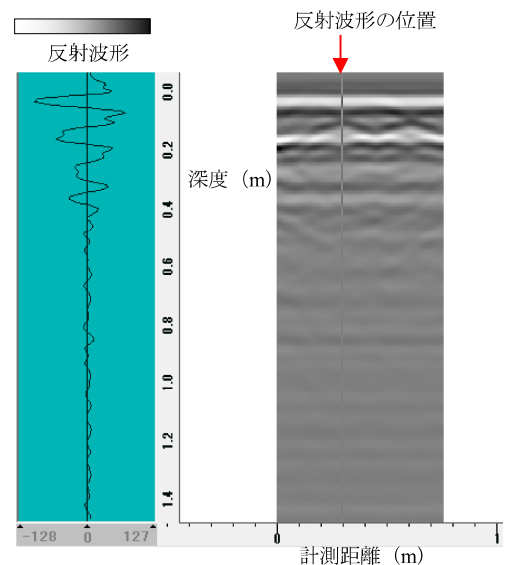
図-22 手押し型電磁波レーダの測定画像

図-22 は，手押し型電磁波レーダによる測定画像の一例である．反射波形は+側が黒色，-側が白色とし，波形の大きさに応じて色付けされる．図-23～図-30 に実験ケースの中で代表的な主鉄筋位置における深度方向の反射波形と測線の沿った画像を示す．なお，コンクリートの比誘電率は7とした．舗装部分（80mm）とコンクリート板の境界は，反射波形が大きく変化している位置であり，明確に特定することができた．主鉄筋の検知は可能であるが，その下に位置する配力鉄筋については，主鉄筋で反射するため，検知することはできなかった．表面乾燥状態の場合，水平ひび割れが模擬する空隙 0.5mm，1.0mm，2.0mm では，空隙ゼロの場合と比べ

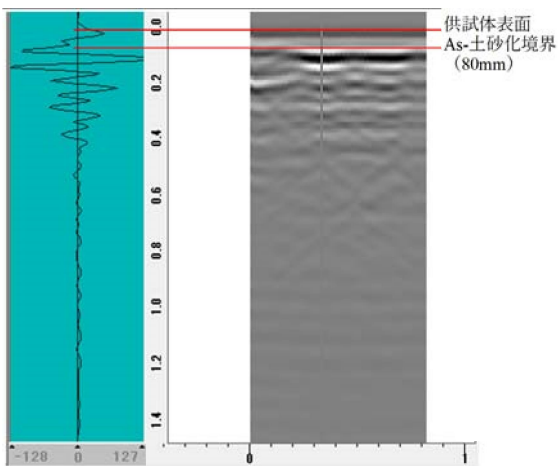
図-23 健全 (表面乾燥)

図-24 水平ひび割れ (表面乾燥, 空隙 3mm)

図-25 土砂化 (表面乾燥, 粗骨材のみ)

図-26 土砂化 (表面乾燥, 粗骨材+細骨材)

て、違いが見られなかった。空隙 3mm のときに反射波形に微弱な変化が見られたが、空隙の影響によるものか否かについて特定することはできなかった。また、土砂化については、反射波形が他のケースと比べて著しく乱れており、画像に関しても異なる状況が見られた。粗骨材のみの場合と粗骨材と細骨材をブレンドした場合の違いは見られなかった。しかし、かぶり厚さ 30mm 部分の土砂化に対して、土砂化の

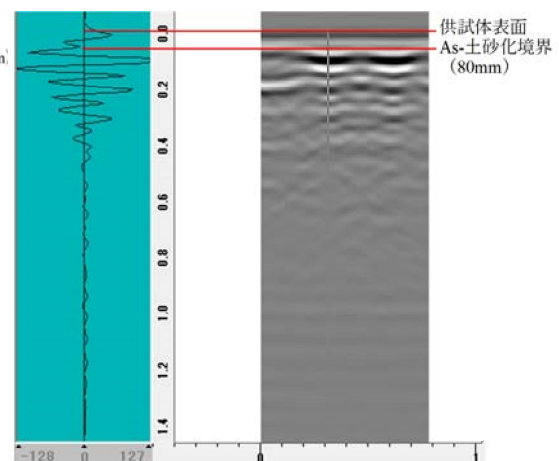
図-27 水平ひび割れ (湿潤, 空隙 10mm)

図-28 土砂化 (湿潤, 粗骨材 (湿潤))

図-29 土砂化(湿潤, 粗骨材+細骨材(乾燥))

図-30 土砂化(湿潤, 粗骨材+細骨材(湿潤))

深さについては検知することができなかった。一方、湿潤状態の場合、空隙 10mm においてひび割れ検知が可能であることが判明した。それよりも小さい空隙では、反射波形および画像に変化が見られないことから識別は困難であると考えられる。どのケースにおいても表面乾燥と湿潤では、目立った違いは見られなかった。
