# 火災を受けた鋼橋部材の健全性評価手法の構築

大阪大学大学院 工学研究科 地球総合工学専攻 准教授 廣畑幹人

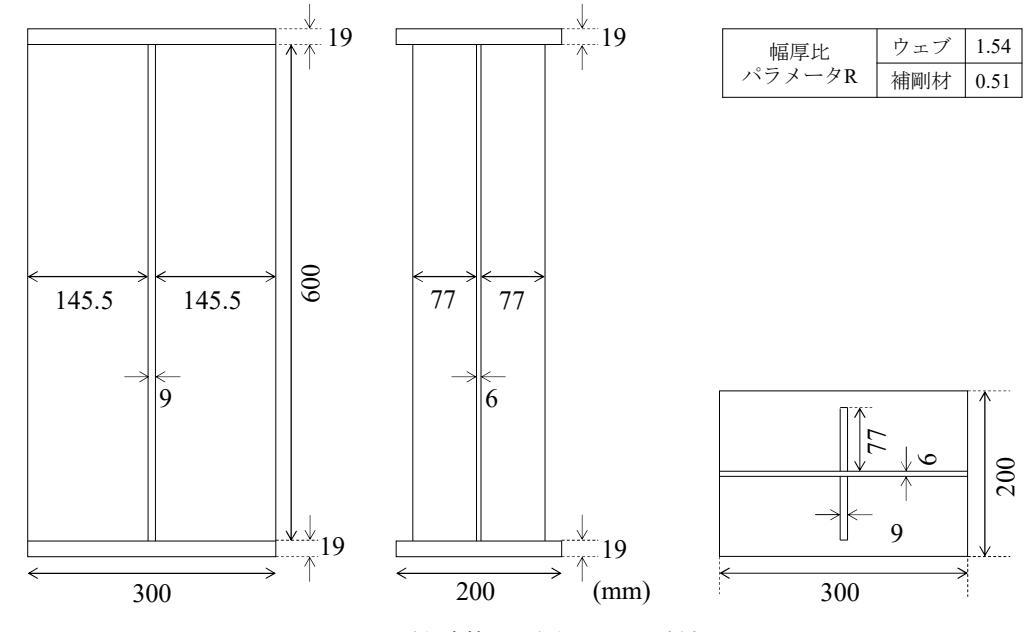
図-1 供試体の形状および寸法

本研究で使用した供試体を図-1 に示す. プレートガーダーの端部におけるフランジ,ウェブ,補剛材 の交差部を想定したものであり,形状および寸法は道路橋示方書に規定される種々の項目を満足するよう に設定した<sup>5</sup>. フランジ,ウェブおよび補剛材の鋼種は全て SM400B であり,溶接材料(ワイヤ)は JIS YGW12 を用いた.各部材に用いた材料の化学組成および機械的性質(ミルシート値)を表-1 に示す.

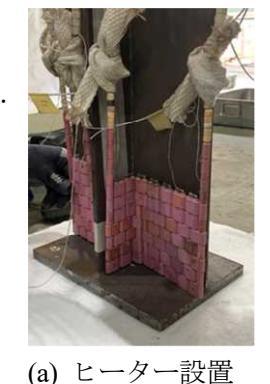
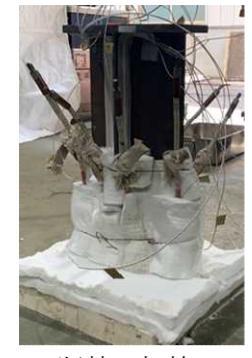
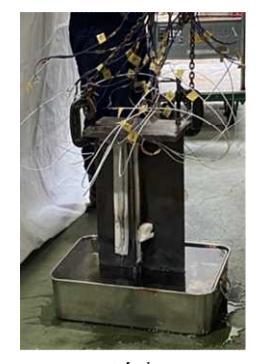
図-2 加熱実験の状況

鋼桁端部の支点近傍が加熱を受ける状態の火災を模擬するため,電気抵抗ヒーター<sup>0</sup>を用いて供試体の 高さ 1/4 程度の領域を無拘束状態で加熱した.その後,消火活動を想定し,供試体下部を常温の水を満た した容器に浸漬させることで冷却した.ヒーターの設置方法および実験状況を図-2 に示す.加熱温度は, 鋼橋の各種火災事例において鋼部材の受熱温度の上限として報告が多い 600 ℃と,大規模火災の場合の 鋼部材の受熱温度を想定した 900 ℃とした <sup>1-3</sup>.これらはそれぞれ,鋼材の組織変化が生じる A<sub>1</sub> 変態温 度(約 727 ℃)よりも低い温度および高い温度という意味も有している.加熱領域が目標温度に達して いることを確認するため,供試体に熱電対を取り付け,モニタリングしながら温度管理を行った.

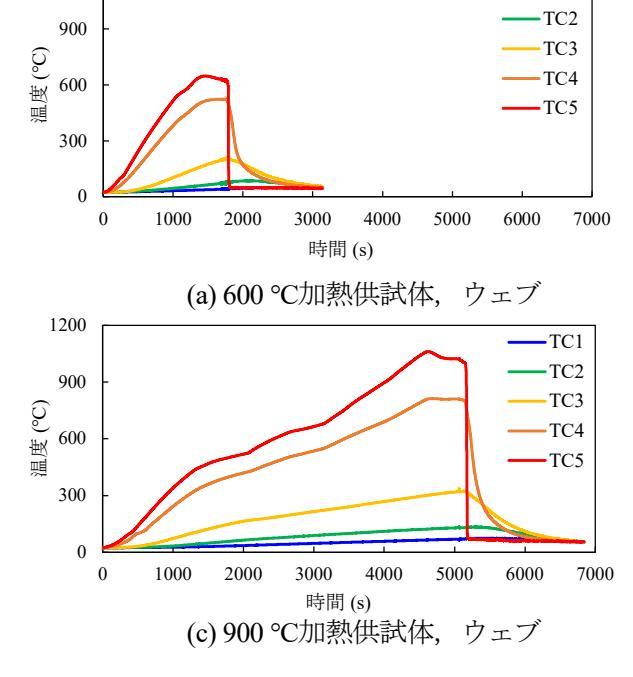
図-4 温度履歴

熱電対配置および加熱領域を網掛け部分で図-3 に示す. ウェブ1に熱電対 TC1~TC5, ウェブ2 に TC6~TC10, 補 剛材1に TC11~TC15, 補剛材2に TC16~TC20を取り付け た. なお,加熱後は各熱電対における温度が約 60 ℃とな るまで冷却した.加熱冷却実験時の温度履歴を図-4 に示 す.加熱領域の TC5, TC10, TC15, TC20 の温度が, そ れぞれ 600 ℃あるいは 900 ℃に到達した.

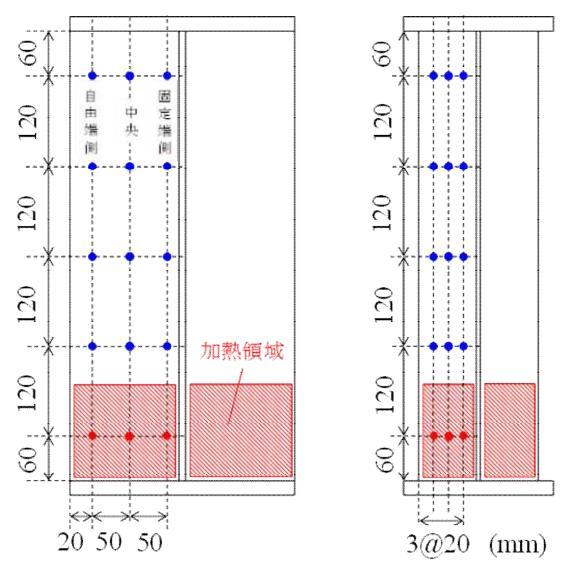
図-5 リーブ硬さの計測位置

されている<sup>8)</sup>. リーブ硬さの計測位置を図-5 に示す. 600 ℃加熱供試体および 900 ℃加熱供試体における 加熱領域外の箇所では,加熱前後のリーブ硬さの変化率は 10 %未満であった. したがって,これらの領 域を材料強度の変化がない健全部とし,そこで得られたリーブ硬さの平均値を基準として加熱領域のリー ブ硬さと比較した. 600 ℃加熱供試体において,加熱領域の硬さの上昇率は健全部に対し平均 1.8 %であ り,機械的性質の変化は小さいと推定できる. 900 ℃加熱供試体のリーブ硬さ計測結果を図-6 に示す. に おいて,加熱領域の硬さの上昇率は健全部に対しウェブで平均 21.5 %であった.

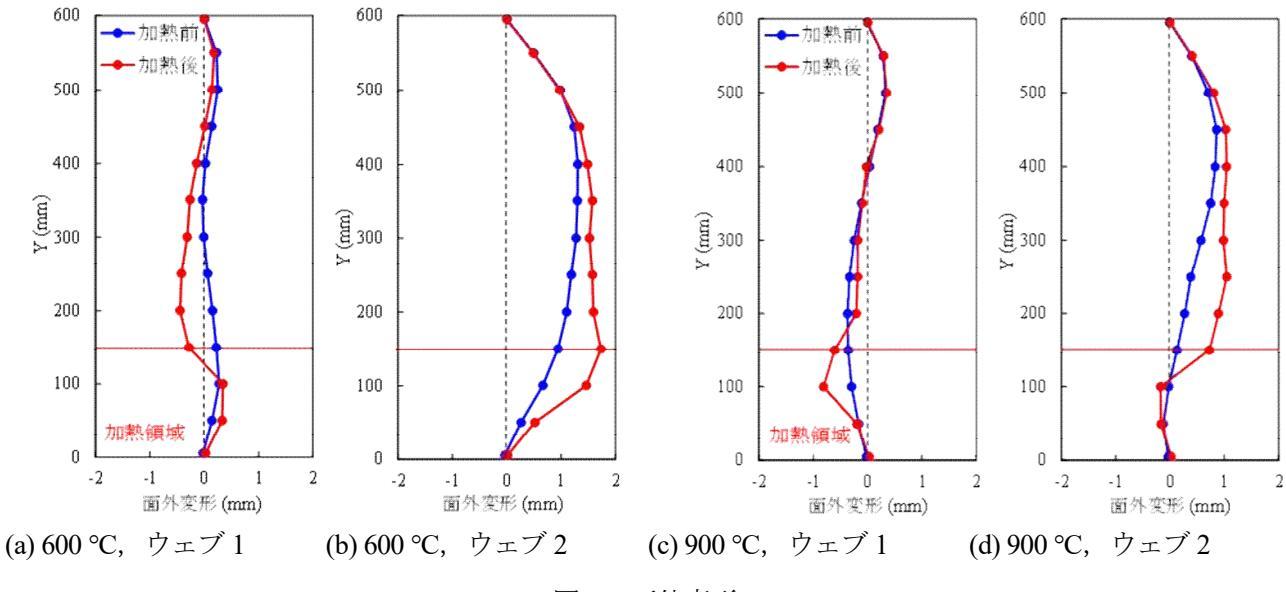
図-7 面外変形

ダイヤルゲージを用いて,加熱前後の供試体のウェブおよび補剛材の自由端における面外変形を測定した.測定結果を図-7 に示す.加熱による補剛材の面外変形の変化はほとんどなかったため,ここではウェブの面外変形のみ示す.健全供試体および加熱前の供試体におけるウェブ,補剛材の面外変形の最大値

はそれぞれ 1.29 mm, 0.84 mm であった 600 ℃加熱 供試体のウェブ,補剛材各パネルの最大面外変形量 の平均値は 0.65 mm, 0.18 mm,最大値は 0.80 mm, 0.26 mm であった.900 ℃加熱供試体のウェブ,補 剛材各パネルの最大面外変形量の平均値は 0.56 mm, 0.16 mm,最大値は 0.6 mm, 0.18 mm であった. 2.6 残留応力

- (1) 高さ 600 mm の鋼十字断面柱に対し,高さの 1/4 程度の領域を 600 ℃あるいは 900 ℃まで加熱し,水冷した.600 ℃加熱の場合,加熱領域における硬さの上昇は約 1.8 %程度であり,機械的性質の変化は小さいと推定した.900 ℃加熱の場合,ウェブでは健全部に比べ加熱領域の硬さの上昇が 10 %以上であり,焼入れによる降伏応力および引張強度の上昇が示唆された.
- (2) 加熱過程におけるパネルの熱膨張がフランジに拘 束されたことで生じた圧縮応力の作用により、加 熱領域周辺でウェブの変形量が大きくなった.加 熱領域で最大 0.8 mmの面外変形量が確認された.
- (3) 健全供試体では、溶接により自由端側に圧縮残留 応力が分布していた.加熱供試体では、加熱から の急冷により収縮し、非加熱領域により拘束され たことから、加熱領域で引張残留応力が生じた. また、非加熱領域では、加熱領域の急冷後におい て高温温の状態が続き、残留する熱による膨張が 既に冷却された加熱領域により拘束されたことに より、圧縮残留応力が増加する傾向が確認された.
- (4) 静的単調圧縮載荷実験において、健全供試体に比べて 600 ℃加熱供試体の弾性剛性は 0.6 %増加し、900 ℃加熱供試体の弾性剛性は 8.1 %減少した.
  900 ℃加熱供試体は健全供試体と比較して加熱により生じた変形が大きかったことから、900 ℃加熱供試体の弾性剛性が大きく低下したと考えられる.
- (5) 各パネルの柱高さ方向中央部において、加熱供試体は健全供試体と比較して硬さ、残留応力に大きな差がなかった。鋼十字断面柱の最大圧縮荷重は柱高さ方向中央部の機械的性質および残留応力の影響を強く受けることから、加熱領域における機械的性質および残留応力の変化が最大圧縮荷重に及ぼす影響は小さいと推察した。

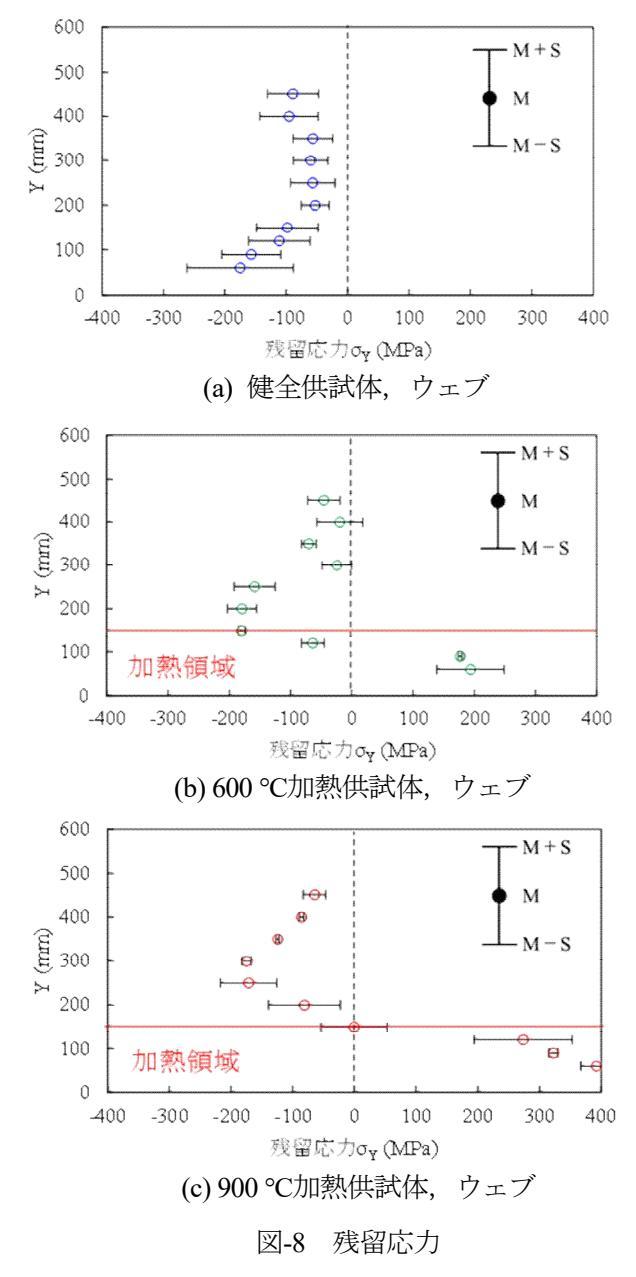
健全供試体2体,600℃加熱供試体および900℃ 加熱供試体それぞれの圧縮荷重一鉛直変位関係を図 -10 に示す. 最大荷重時の面外変形を図-11 に示す. 健全供試体、加熱供試体ともに柱高さ方向中央であ る Y=300 mm で面外変形が最大となった. 弾性挙 動を呈する荷重 200~400 kN の範囲で圧縮荷重一鉛 直変位関係の傾きとして弾性剛性を求めた. 健全供 試体2体の挙動はほぼ同じであったため, 弾性剛性 および最大荷重の結果は2体の平均値としている. 健全供試体における弾性剛性は 1181 kN/mm, 最大 荷重は 809.5 kN であった. 600 ℃加熱供試体および 900 ℃加熱供試体における弾性剛性はそれぞれ 1188 kN/mm, 1085 kN/mm であり, 健全供試体と比べて それぞれ 0.6% 増加, 8.1% 減少した. これは、加熱 領域を中心とした加熱後の変形量の増加が理由とし て考えられる.

加熱供試体の最大荷重はそれぞれ 830.6 kN, 844.5 kN であり, 健全供試体と比べてそれぞれ

2.6%, 4.3%増加した. 圧縮荷重を受ける自由突出板では,面外変形が最も大きくなるパネル中央部(柱高さ方向の中央部)が早期に降伏し,部材の強度を決定する.本実験においては,加熱後のパネル中央部におけるリーブ硬さは加熱前と比較してほとんど変化がなかった.パネル中央部では加熱による降伏応力の上昇がなかったため,加熱供試体の最大圧縮荷重は健全供試体の最大圧縮荷重と比べて大きく変わらなかったと考えられる.最大圧縮荷重がやや上昇した理由については,加熱領域の降伏応力の上昇が挙げられる.900℃加熱供試体が600℃加熱供試体より最大圧縮荷重が大きくなったことも,硬さの上昇度合いの違いが理由として挙げられる.

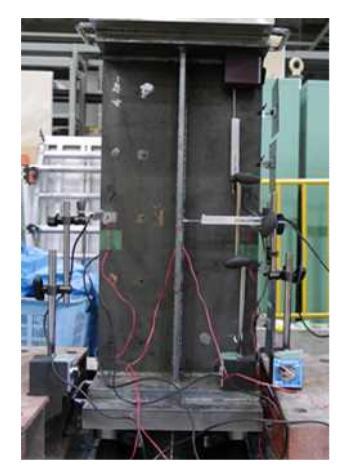
図-9 圧縮実験の状況

健全供試体,600 ℃加熱供試体および900 ℃加熱 供試体の圧縮挙動を明らかにするため、単調載荷静 的圧縮実験を実施した.圧縮実験の状況を図-9 に 示す.2000 kN 万能試験機を用いて,供試体鉛直方 向に単調圧縮荷重を静的に負荷した.上フランジの 下面に2つの鉛直変位計を対角線上に設置し,鉛直 変位の平均値を求めた.
